Diagnóstico geoambiental da bacia do córrego Tenente em Mariluz, Paraná, Brasil

Resumo A Prefeitura Municipal de Mariluz solicitou ao Departamento de Geografia da Universidade Estadual de Maringá um diagnóstico geoambiental da bacia do córrego Tenente, visando avaliar seu estágio de degradação, em decorrência dos diferentes usos do solo. Essa bacia está localizada no sudoeste do município, sobre arenitos da Formação Caiuá. Essa litologia, aliada ao predomínio do clima quente e úmido da região, deu origem a uma cobertura pedológica de textura arenosa muito friável que em razão do manejo dos solos originou diversos tipos de feições erosivas. O objetivo do presente trabalho é mostrar os resultados do diagnóstico geoambiental efetuado a partir de trabalhos de campo e de análises laboratoriais na área em questão. Dentre as diversas formas de degradação ambiental, destacaram-se, entre as mais significativas: ausência de vegetação ripária em vários trechos dos cursos d'água, presença de feições erosivas, movimentos de massa e assoreamento dos canais de drenagens. Todas essas informações foram agrupadas em cartas temáticas, escala 1:50.000, no formato digital. Os documentos cartográficos

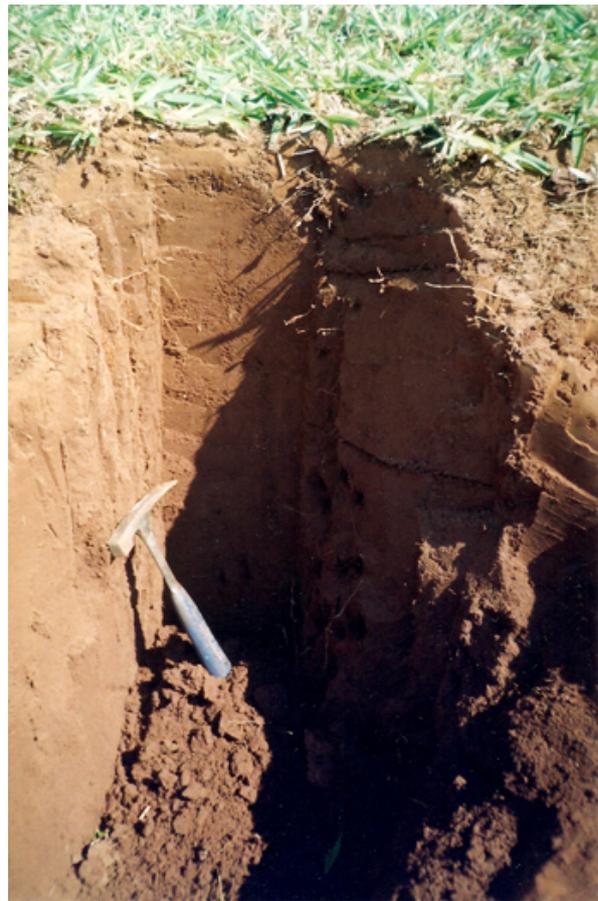
Figura 2 - Perfil do Neossolo Quartzarênico no sopé da vertente.

xo de 0°C nos meses de inverno e ultrapassar os 40°C no verão. As condições climáticas favoráveis, quente e úmida, aliadas à rocha sotoposta, deram origem a uma cobertura de solos que apresenta textura arenosa e que é muito susceptível aos processos erosivos. Gasparetto (1999), Nakashima (2000) e Gasparetto *et al.* (2001), ao estudarem a cobertura pedológica de textura arenosa que recobre a Formação Caiuá, verificaram que existe íntima relação entre a morfologia e a dinâmica dessa cobertura. Nos topos e altas vertentes predominam Latossolos vermelhos, e nos setores de média vertente ocorrem os Argissolos vermelho-amarelos, que transicionam, no sopé, para a associação Gleissolo pouco húmico e Neossolo Quartzarênico (Fig. 2).

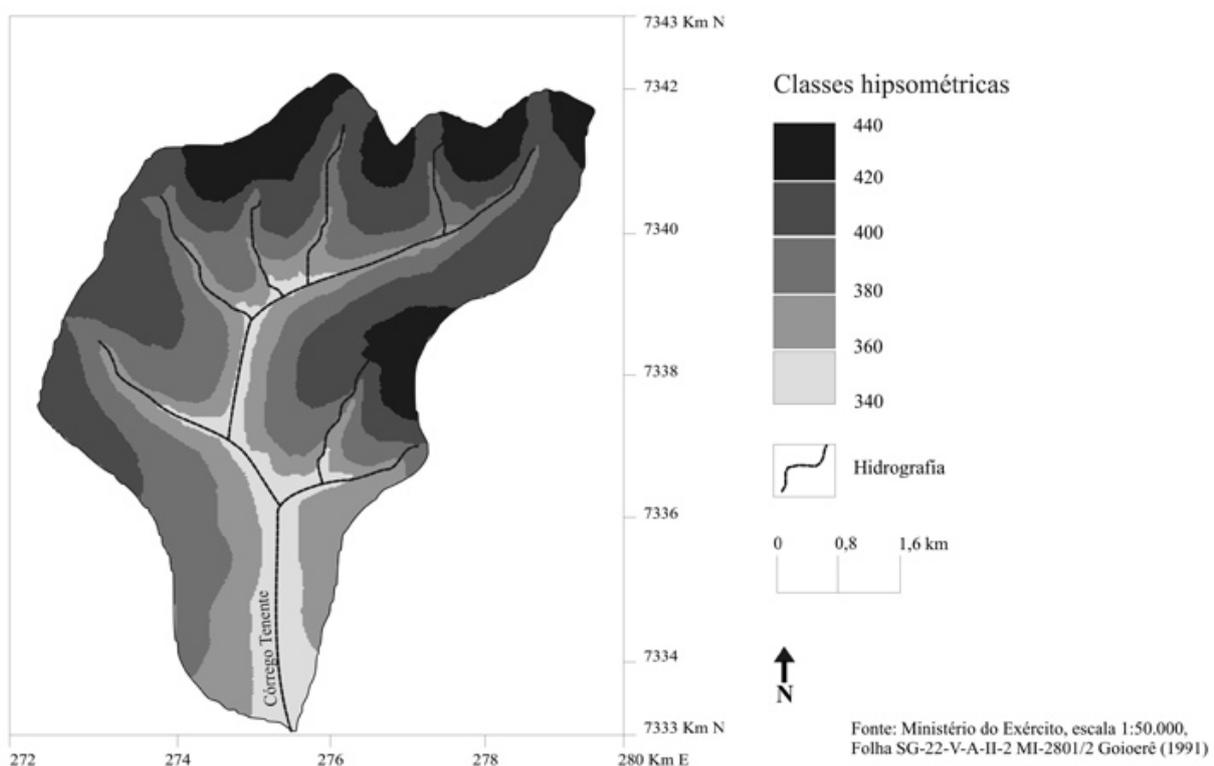
Hipsometria Na análise hipsométrica da área da bacia em estudo foram adotadas 5 classes definidas a partir dos critérios explicitados na metodologia e mostrados na figura 3. A classe mais baixa (340-360m) engloba as áreas baixas ou os sopés das vertentes e o principal curso d'água, o córrego Tenente. As classes de altitudes medianas (360-380m) e (380-400m) encerram as mé-

dias vertentes e as classes hipsométricas mais elevadas (400-420m) e (420-440m) encerram as altas vertentes e os topos aplainados.

Figura 3 - Carta hipsométrica da bacia do córrego Tenente/Mariluz/PR.

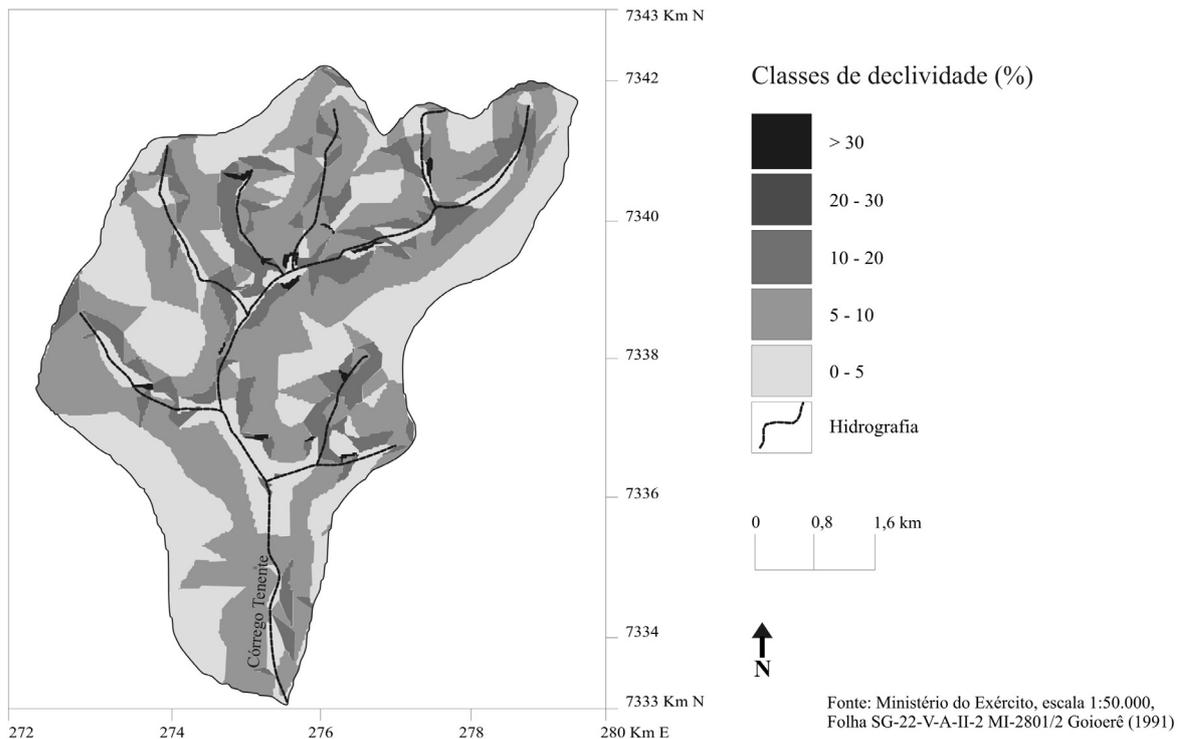
Declividade A clinografia da bacia em questão apontou a existência de cinco classes de declividade, a partir dos principais critérios explicitados na metodologia. As classes determinadas encontram-se espacialmente delimitadas na figura 4, onde foram quantificadas suas distribuições (Tab. 3).

O primeiro fato a se observar quanto à aplicabilidade das classes de declividade é a existência de três compartimentos no relevo (topo, média e baixa vertente) com diferentes comportamentos clinográficos. Do ponto de vista estritamente da declividade, a área abrangida pela bacia encontra-se em um ambiente predominantemente de baixa a média energia em relação ao escoamento superficial, o que pode significar um baixo potencial de remanejamento dos materiais inconsolidados das vertentes até os fundos de vale. De maneira geral, a área de encontro dos afluentes apresenta as maiores classes de declividade, apresentando uma susceptibilidade mais acentuada à ocorrência de feições erosivas. As áreas com inclinações maiores que 20% são pouco expressivas.

Figura 4 - Carta de declividade da bacia do córrego Tenente/Mariluz/PR.

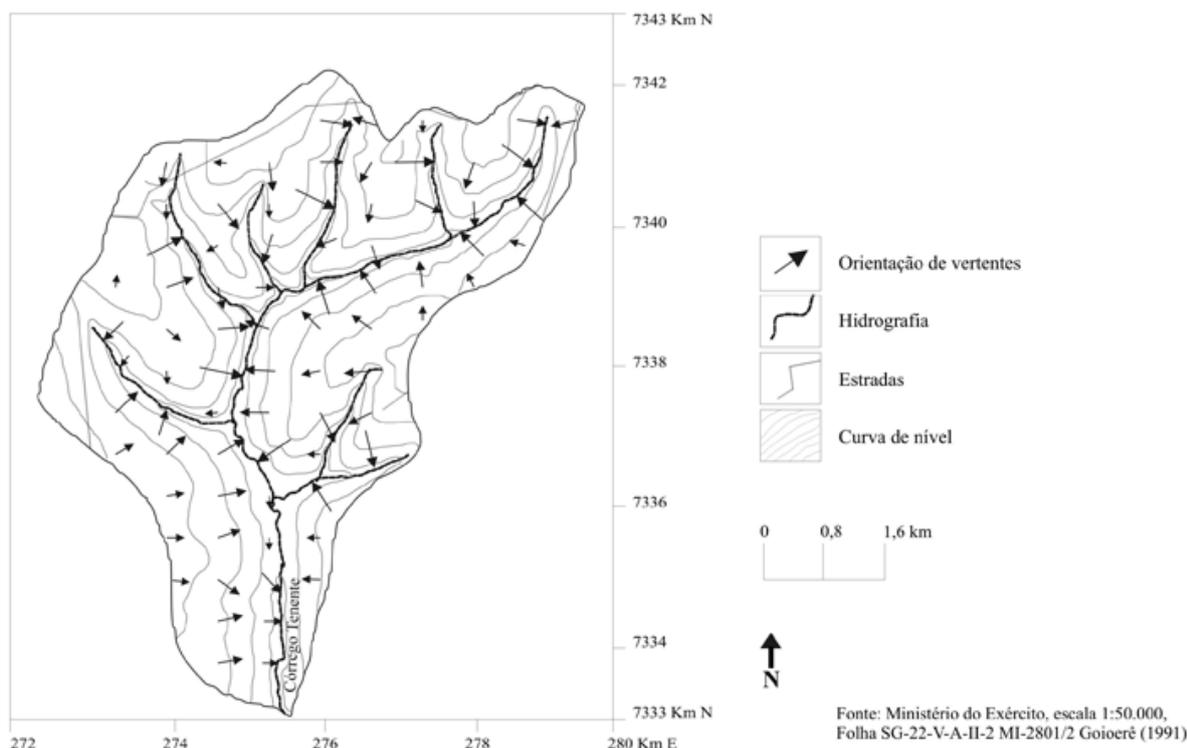
Orientação de vertentes A carta de orientação de vertentes elaborada foi analisada segundo a disposição do principal curso d'água, o córrego Tenente (Fig. 5). No baixo curso do córrego, na margem esquerda ocorre uma predominância de vertentes direcionadas para E,

e na margem direita do curso hídrico as vertentes são direcionadas para W e NW.

No médio curso, na margem esquerda do córrego ocorre um equilíbrio entre vertentes direcionadas para o NE, SE e SW e na margem direita vertentes no sentido W e NW. No alto curso da bacia, na margem esquerda do córrego, encontram-se vertentes direcionadas para o S e SE, e na margem direita vertentes inclinadas para o NE, com algumas indicações para o W, E e SE.

Dessa forma, as vertentes que recebem maior insolação diurna são as voltadas para o N, NW, W e NE, e as que recebem menor insolação são as voltadas para SW, S, SE e E. Assim, verificou-se que as áreas que recebem maior quantidade de calor e luminosidade na extensão da bacia do córrego Tenente encontram-se no baixo e médio curso da margem direita do córrego, onde há presença de vertentes com orientação W-NW e NW-W, sendo essas as áreas propícias ao uso agrícola pois elas requerem maior intensidade de iluminação solar, assim como determinadas instalações urbanas.

Figura 5 - Carta de orientação de vertentes da bacia do córrego Tenente/Mariluz/PR.

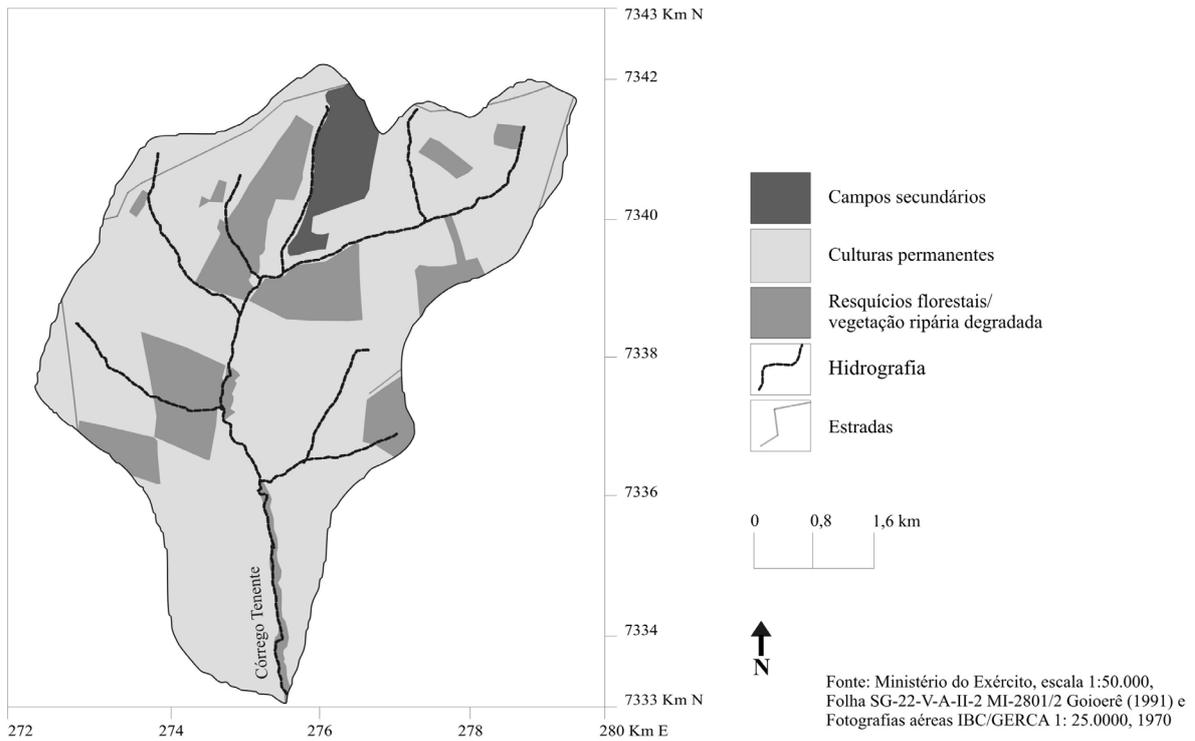
O uso do solo que predominava em 1970 na bacia eram as culturas permanentes, principalmente o café e campos secundários. Nas proximidades dos principais cursos d’água havia uma concentração de resquícios florestais nativos, por vezes já alterados, aliados aos fragmentos isolados da vegetação ripária degradada e áreas antropizadas com pastagens isoladas e normalmente localizadas nos topos das vertentes (Fig. 6).

Figura 6 - Carta de uso do solo em 1970 da bacia do córrego Tenente/Mariluz/PR.

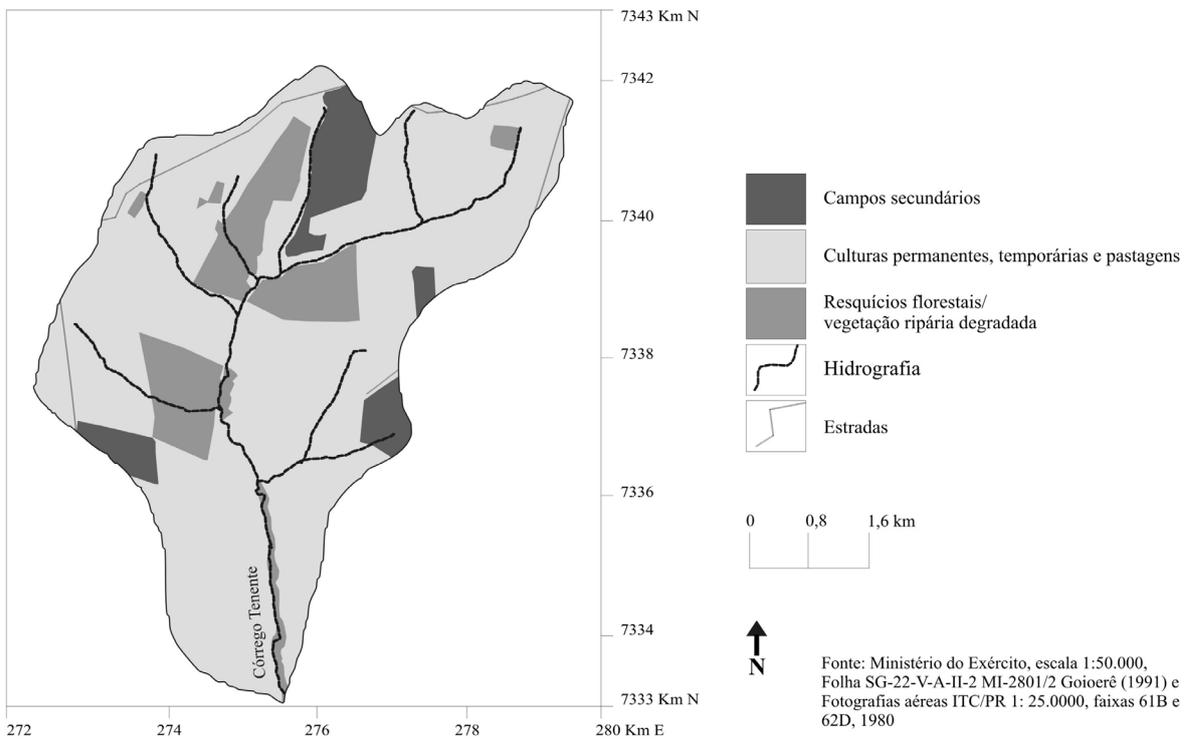
Em 1980 o uso do solo da bacia mostra a mudança gradativa da cultura cafeeira para outras culturas permanentes e temporárias, como o trigo, o milho, o algodão, a cana-de-açúcar e as pastagens. As concentrações dos resquícios florestais e da vegetação ripária degradada permaneceram em algumas áreas da bacia, as áreas antropizadas com pastagens diminuíram e surgiram áreas de campos secundários (Fig. 7).

Figura 7 - Carta de uso do solo em 1980 da bacia do córrego Tenente/Mariluz/PR.

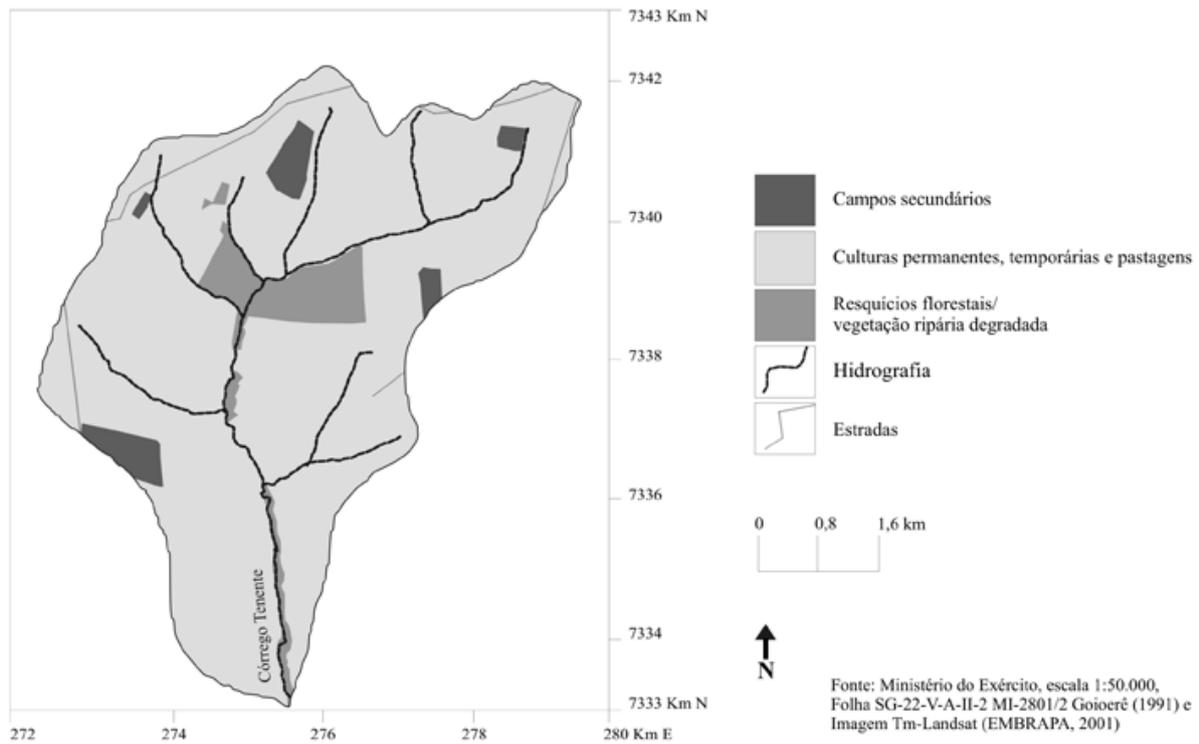
Em 2006, o uso do solo da bacia continua em uma mudança gradativa de culturas, predominando a cultura da soja e as pastagens. As concentrações dos resquícios florestais permanecem em algumas áreas, aliadas aos fragmentos isolados da vegetação ripária

degradada. No entanto, elas diminuíram se comparadas com 1970, assim como as áreas antropizadas com pastagens, mas algumas áreas de campos secundários permaneceram (Fig. 8).

Figura 8 - Carta de uso do solo em 2006 da bacia do córrego Tenente/Mariluz/PR.

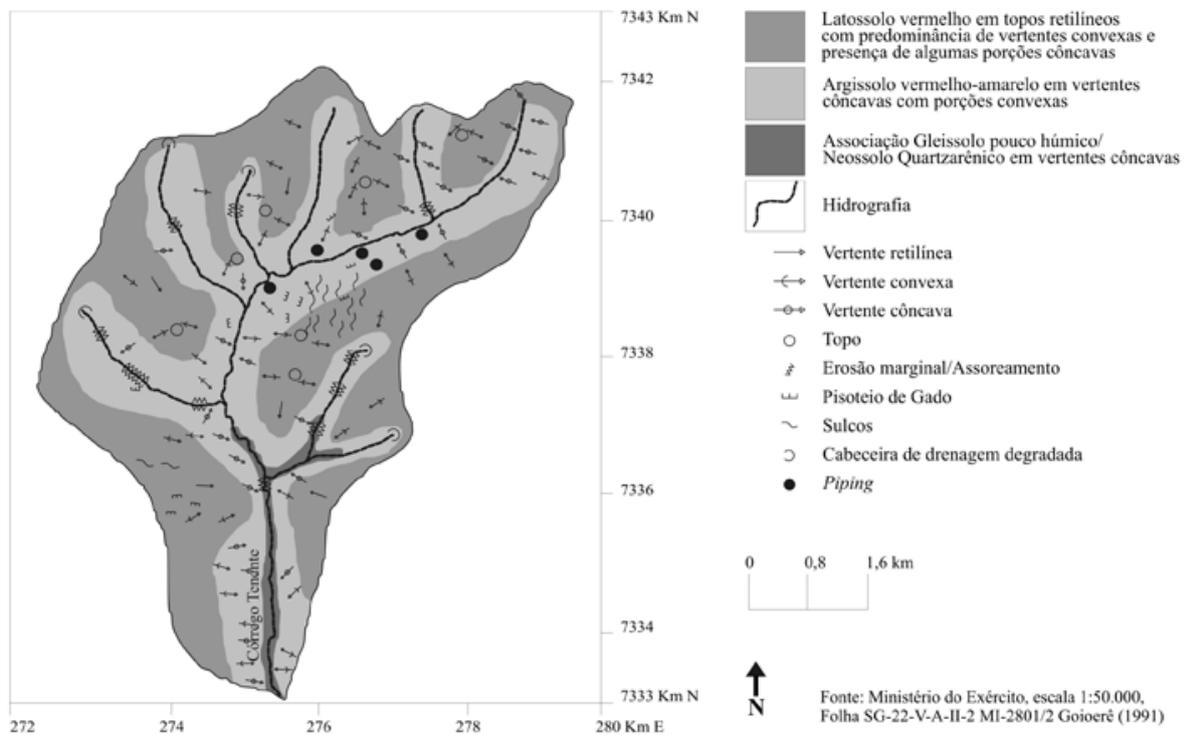
MORFOPEDOLÓGICA Essa carta exhibe os principais indicadores geoambientais de degradação verificados na bacia a partir dos atributos mais relevantes para esta análise, o substrato rochoso, a cobertura pedológica e a geomorfometria e o uso do solo a partir de 1970 (Fig. 9).

O substrato rochoso encontra-se aflorando principalmente no sopé das vertentes, próximo aos cursos d’água em afloramentos basais com espessuras variando de 0,5m a 5m em vários graus de alteração. O solo residual compõe uma cobertura pedológica com até 15m de espessura, formada por solos diferenciados e classificada em Latossolos vermelhos na alta vertente. Nos setores de média vertente ocorrem os Argissolos vermelho-amarelos que transicionam, no sopé, para a associação Gleissolo pouco húmico e Neossolo Quartzarênico.

As vertentes da bacia do Córrego Tenente apresentam, em geral, na alta vertente forma retilínea, na média vertente forma convexa e na baixa vertente forma côncava e os topos aplainados. Foi identificada na área a ocorrência de vários tipos de feições erosivas ao longo das vertentes que estão condicionadas principalmente à dinâmica hídrica, que é preferencialmente vertical na alta vertente, passando a lateral a partir da média vertente até o sopé. As feições erosivas catalogadas foram as dos tipos laminar, linear (sulcos), *piping* e erosão marginal.

Figura 9 - Carta morfopedológica da bacia do córrego do Tenente/Mariluz/PR.

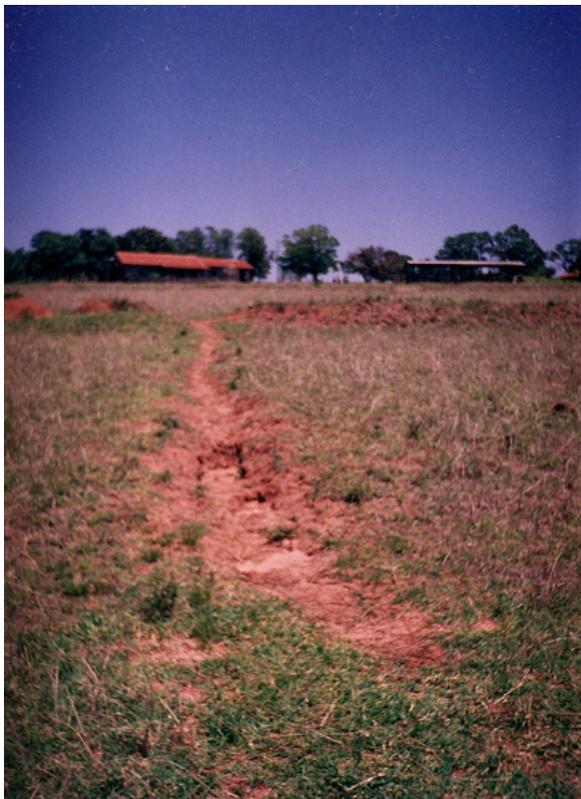
Essas observações, feitas ao longo do levantamento, foram corroboradas por Muratori (1997). A autora destacou em sua pesquisa que as coberturas arenosas desta região entraram em desequilíbrio, principalmente após o desmatamento da floresta original, pois ocorreu uma ação anômala de energia, sob condições do clima atual, semelhante àquelas impostas no passado sob condições de clima seco. Com isso, antigas acumulações de areia em processo de evolução pedogenética passaram a sofrer ação de fenômenos erosivos. Devido as propriedades físico-químicas desses tipos de solos, estes devem ser utilizados e manejados obedecendo a rigorosas técnicas de controle e preservação, pois a não-regularidade na manutenção nesses tipos de obras de controle pode acarretar prejuízos incomensuráveis posteriormente, Souza (2001). Verificam-se várias destas situações em campo na bacia, principalmente com as rupturas de curvas de nível, que aceleram o início de feições erosivas lineares (Fig. 10).

Figura 10 - Vista para área com rompimento de curvas de nível.

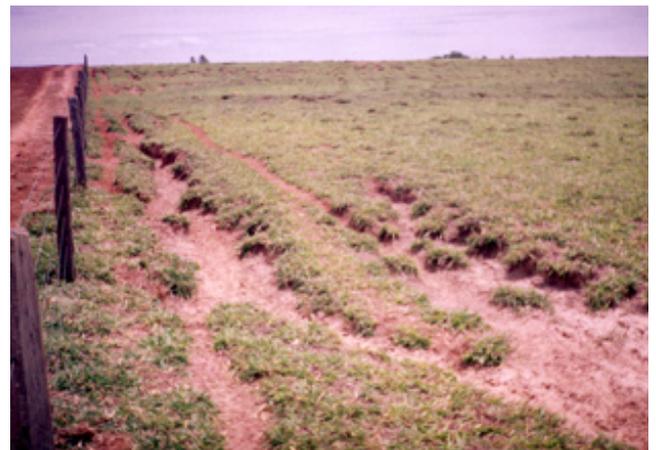
Os usos do solo atuais, principalmente as pastagens e a cultura da soja, colaboram diretamente para a degradação geoambiental da bacia. Nas pastagens é comum o surgimento de feições erosivas tipo sulcos, favorecidos pelo pisoteio do gado. No caso da soja, naqueles períodos de pós-colheita quando os solos ficam expostos sem cobertura vegetal e aliado aos períodos de chuva favorecem ao surgimento de feições erosivas. Outro tipo de degradação geoambiental ocorre quan-

Figura 11 - Vista para área com pisoteio de gado.

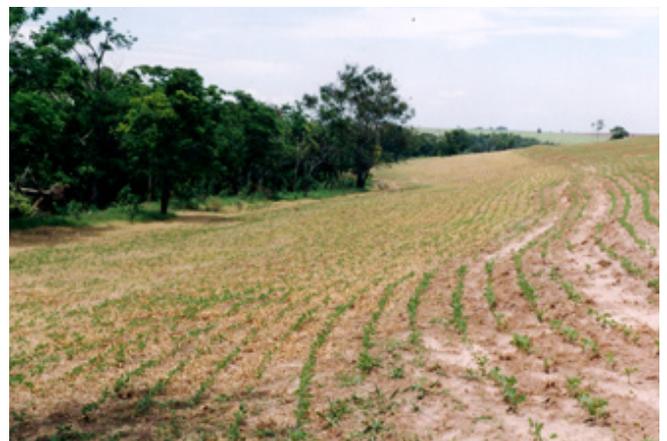
do as plantações de soja que são feitas normalmente até as margens dos cursos d'água na área favorecem o agravamento da degradação devido a ausência da mata ripária (Figs. 11 e 12).

Figura 12 - Vista para área com plantação de soja até as margens dos fragmentos da mata ripária.

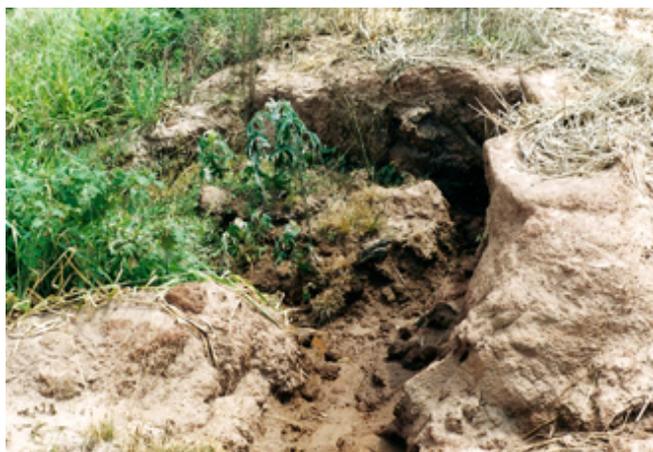
Ao longo dos cursos d'água, e principalmente nas margens do córrego Tenente, ocorre a presença de feições erosivas do tipo marginal e *piping* (Fig. 13), com a presença de movimentos de massa, abatimentos do material arenoso no sopé das vertentes (Fig. 14).

A ocorrência dos *piping* ocasiona muitas vezes abatimentos dos materiais arenosos com extensões laterais de até 150m. Esses abatimentos concentram as águas pluvias, que podem dar início a sulcos e evoluir posteriormente a ravinas e voçorocas.

Figura 13 - Mostra um dos locais da área de estudo com a presença de pipping.

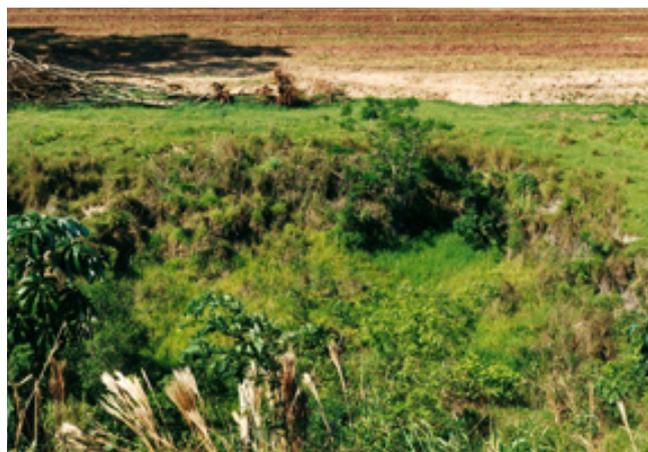
Figura 14 - Exibe abatimentos do material arenoso no sopé das vertentes.
